Rapport de mission de repérage du plomb avant travaux dans un immeuble bâti

IME Les Escloses Cruzy-Haut
15200 MAURIAC

Rapport de mission de repérage des matériaux et produits contenant de l'amiante avant réalisation de travaux dans un immeuble bâti

IME Les Escloses Crouzy-Haut
15200 MAURIAC

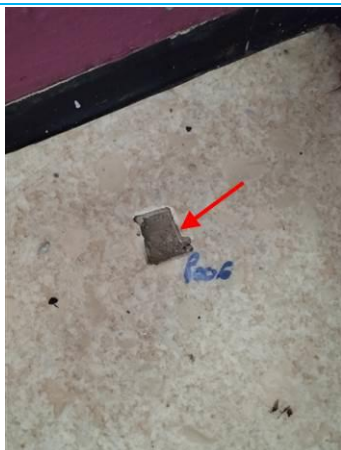
Ouvrage : 5 - Planchers et planchers techniques - Revêtements de sols
Partie : Revêtement plastique/colle
Description : Revêtement plastique/colle
Localisation : IME - Rez-de-chaussée - Pièce 2
Présence amiante

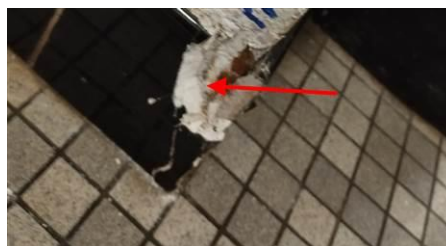
Ouvrage : 3 - Parois verticales intérieures - Revêtements de murs, poteaux, cloisons, gaines, coffres
Partie : Colle/plinthe
Description : Colle/plinthe
Localisation : IME - Rez-de-chaussée - Pièce 17
Présence amiante

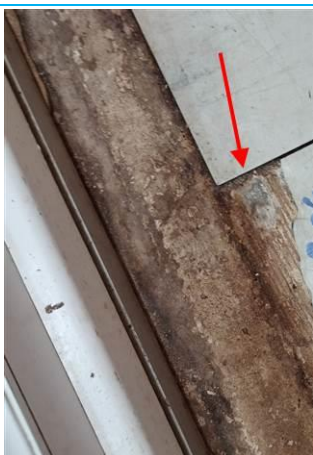
Ouvrage : 5 - Planchers et planchers techniques - Revêtements de sols
Partie : Dalle de sol/colle
Description : Dalle de sol/colle
Localisation : IME - Rez-de-chaussée - Pièce 22
Présence amiante

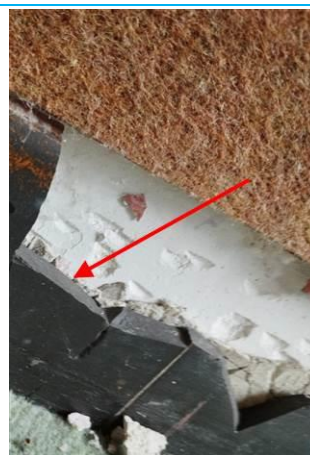
Ouvrage : 3 - Parois verticales intérieures - Revêtements de murs, poteaux, cloisons, gaines, coffres
Partie : Colle/plinthe
Description : Colle/plinthe
Localisation : IME - Rez-de-chaussée - Pièce 36
Présence amiante

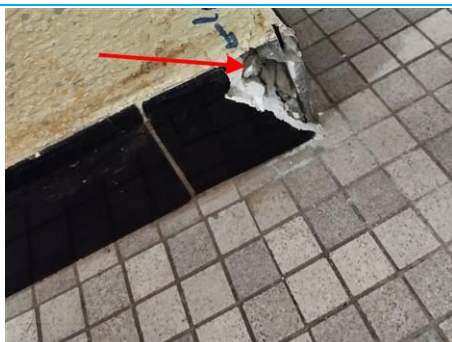
Ouvrage : 3 - Parois verticales intérieures - Revêtements de murs, poteaux, cloisons, gaines, coffres
Partie : Colle/plinthe
Description : Colle/plinthe
Localisation : IME - 1^{er} étage - Pièce 41
Présence amiante

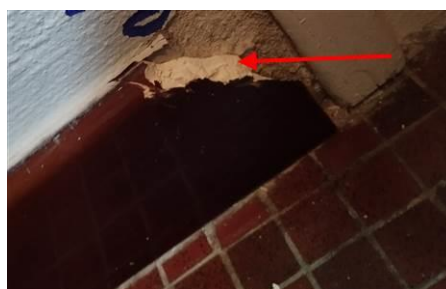
Ouvrage : 3 - Parois verticales intérieures - Revêtements de murs, poteaux, cloisons, gaines, coffres
Partie : Colle/plinthe
Description : Colle/plinthe
Localisation : IME - 1^{er} étage - Pièce 64
Présence amiante

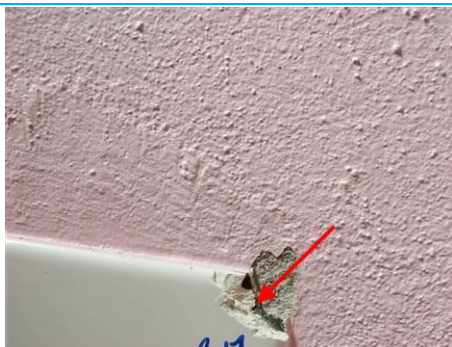
Matériaux : ZPSO-045
 Prélèvement : P045
 Description : Colle/faïence
 Localisation : IME – 1^{er} étage - Pièce 42
 Résultat : Présence d'amiante

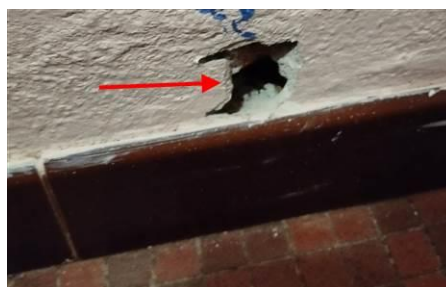
Matériaux : ZPSO-060
 Prélèvement : P060
 Description : Peinture décorative/revêtement gris
 Localisation : IME - Rez-de-chaussée - Pièce 67
 Résultat : Présence d'amiante
